Deponie Sportplatz Schönenwerd

**Historische Untersuchung (mit
Pflichtenheft für die TU)**

22.094.0008A

29.04.2024

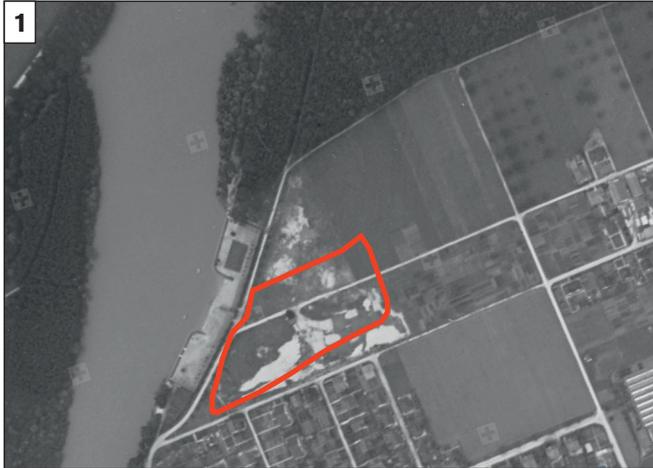
Abbildung 1 - 1930 (roter Rand: heutiger KbS Perimeter)

Das erste Luftbild des Standortes führt auf das Jahr 1930 zurück. Auch in diesem Fall sind im Anhang A3 diejenigen Luftbilder dargestellt, die relevante Änderungen am Standort aufzeigen, sowie ein aktuelles Luftbild. Gemäss vorhandenen Luftbildern erreichte die Deponie die maximale Ausdehnung im Jahre 1930 (vgl. Abbildung 1 im Anhang A3), welche gut mit dem heutigen KbS-Perimeter übereinstimmt. Im Luftbild von 1939 ist sichtbar, dass fast der gesamte Standort bereits rekultiviert ist, und nördlich des Standortes ein Fussballplatz besteht. Ab dann sind auch in der Luftbildauswertung hauptsächlich die Erweiterungen des Sportplatzes zu erkennen. Es ist weiterhin zu entnehmen, dass im Osten der Parzelle seit 1939 Schrebergärten existieren, welche jedoch graduell rückgebaut wurden, um für neue Sportflächen und die neue Dreifachhalle «Betoncoupe Arena» Platz zu schaffen.

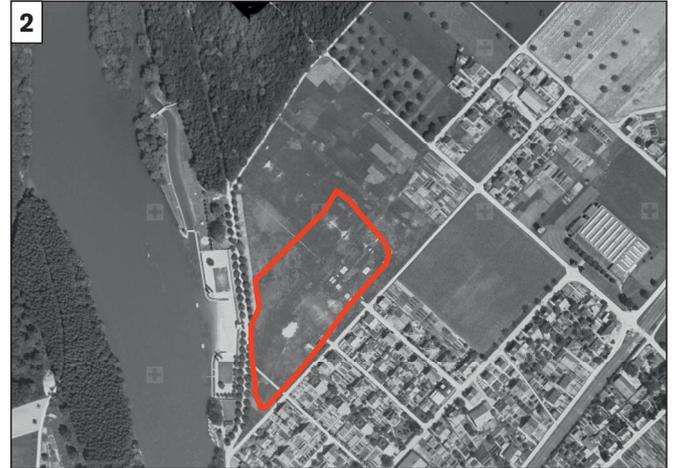
Abbildung 2 - 1939 (ungefähres Ende Ablagerung)

Anhand der Abbildung 2 der multitemporalen Luftbildauswertung (Anhang A3) ist erkennbar, dass spätestens ab 1939 kein Material mehr deponiert wurde. Das Gelände ist wieder rekultiviert und im Norden wurde bereits ein Fussballfeld erstellt. Es bleibt jedoch unbekannt, in welchem Jahr genau die Ablagerung ein Ende hatte und wann und womit die Deponie aufgefüllt wurde.

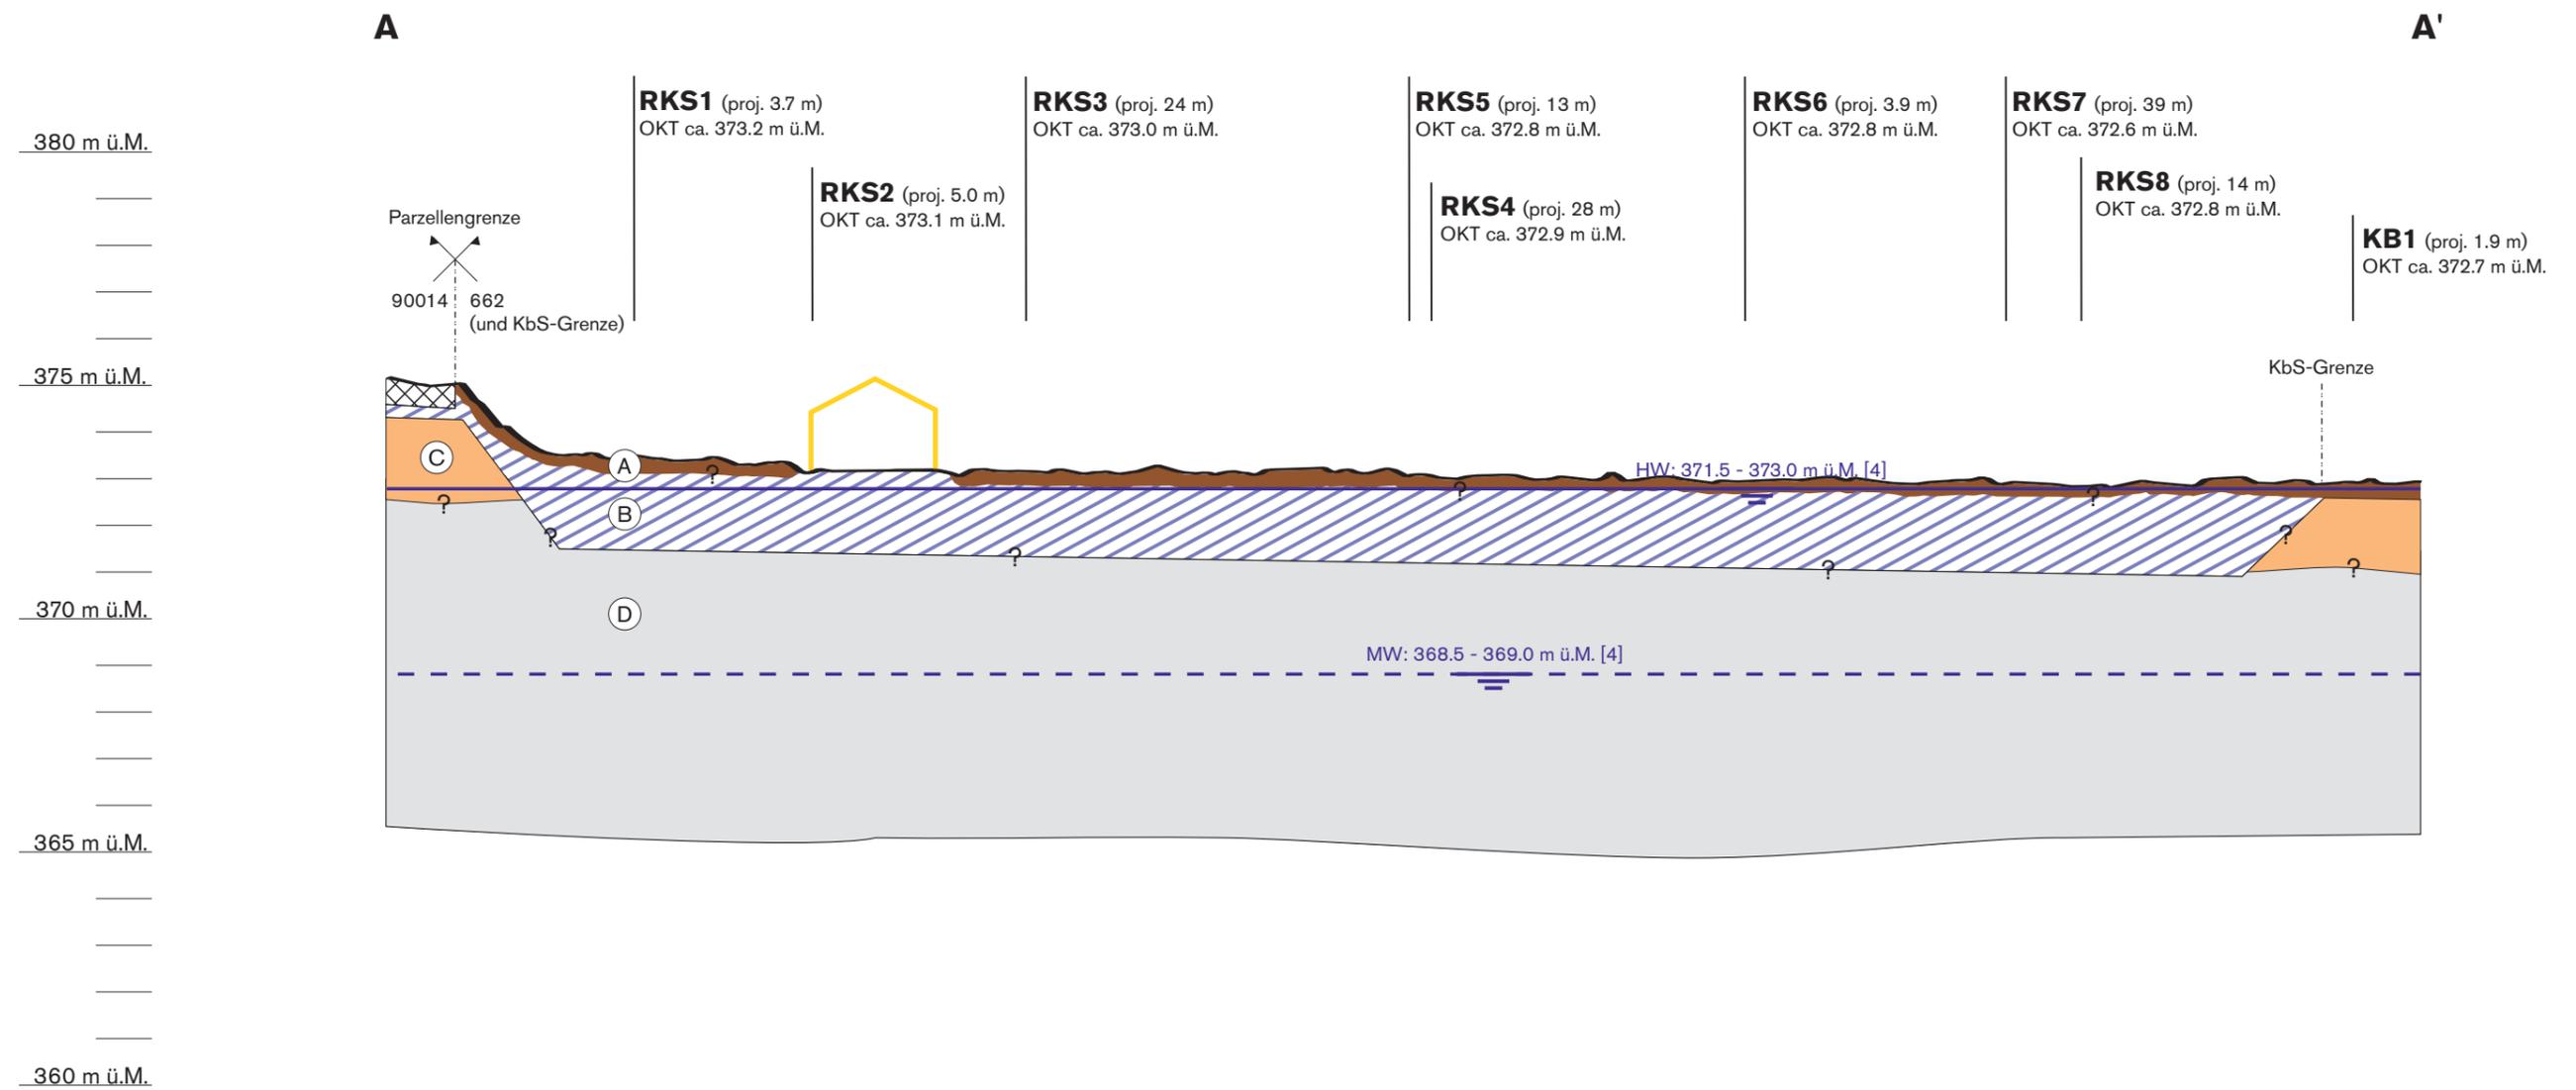
Geologischer Schnitt A-A'
1:750 / 1:150 (5-fach überhöht)

Der dargestellte Schichtverlauf ist eine Interpretation ohne Feldbefunde. Die effektiven Verhältnisse können lokal davon abweichen.
