Deponie Sportplatz Schönenwerd

**Historische Untersuchung (mit
Pflichtenheft für die TU)**

22.094.0008A

29.04.2024

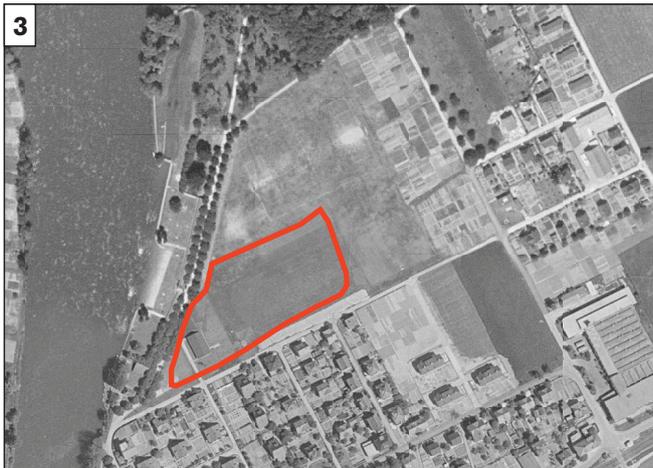
Abbildung 2 - 1939 (ungefähres Ende Ablagerung)

Anhand der Abbildung 2 der multitemporalen Luftbildauswertung (Anhang A3) ist erkennbar, dass spätestens ab 1939 kein Material mehr deponiert wurde. Das Gelände ist wieder rekultiviert und im Norden wurde bereits ein Fussballfeld erstellt. Es bleibt jedoch unbekannt, in welchem Jahr genau die Ablagerung ein Ende hatte und wann und womit die Deponie aufgefüllt wurde.

Dokumentationen bezüglich der Auffüllung und Rekultivierung des Standortes sind keine vorhanden. Somit ist auch unklar, ob das genutzte Auffüllungsmaterial verunreinigt war. Anhand des Luftbildes von 1939 (vgl. Abbildung 2 im Anhang A3) ist erkennbar, dass zu diesem Zeitpunkt fast der gesamte Standort rekultiviert war. Wie mächtig diese Rekultivierungsschicht ist, bleibt offen.
